Grotte Notre-Dame- de-Lourdes

Plan de travail 2020-2025

Présenté le 7 décembre 2022
Rencontre d'information citoyenne

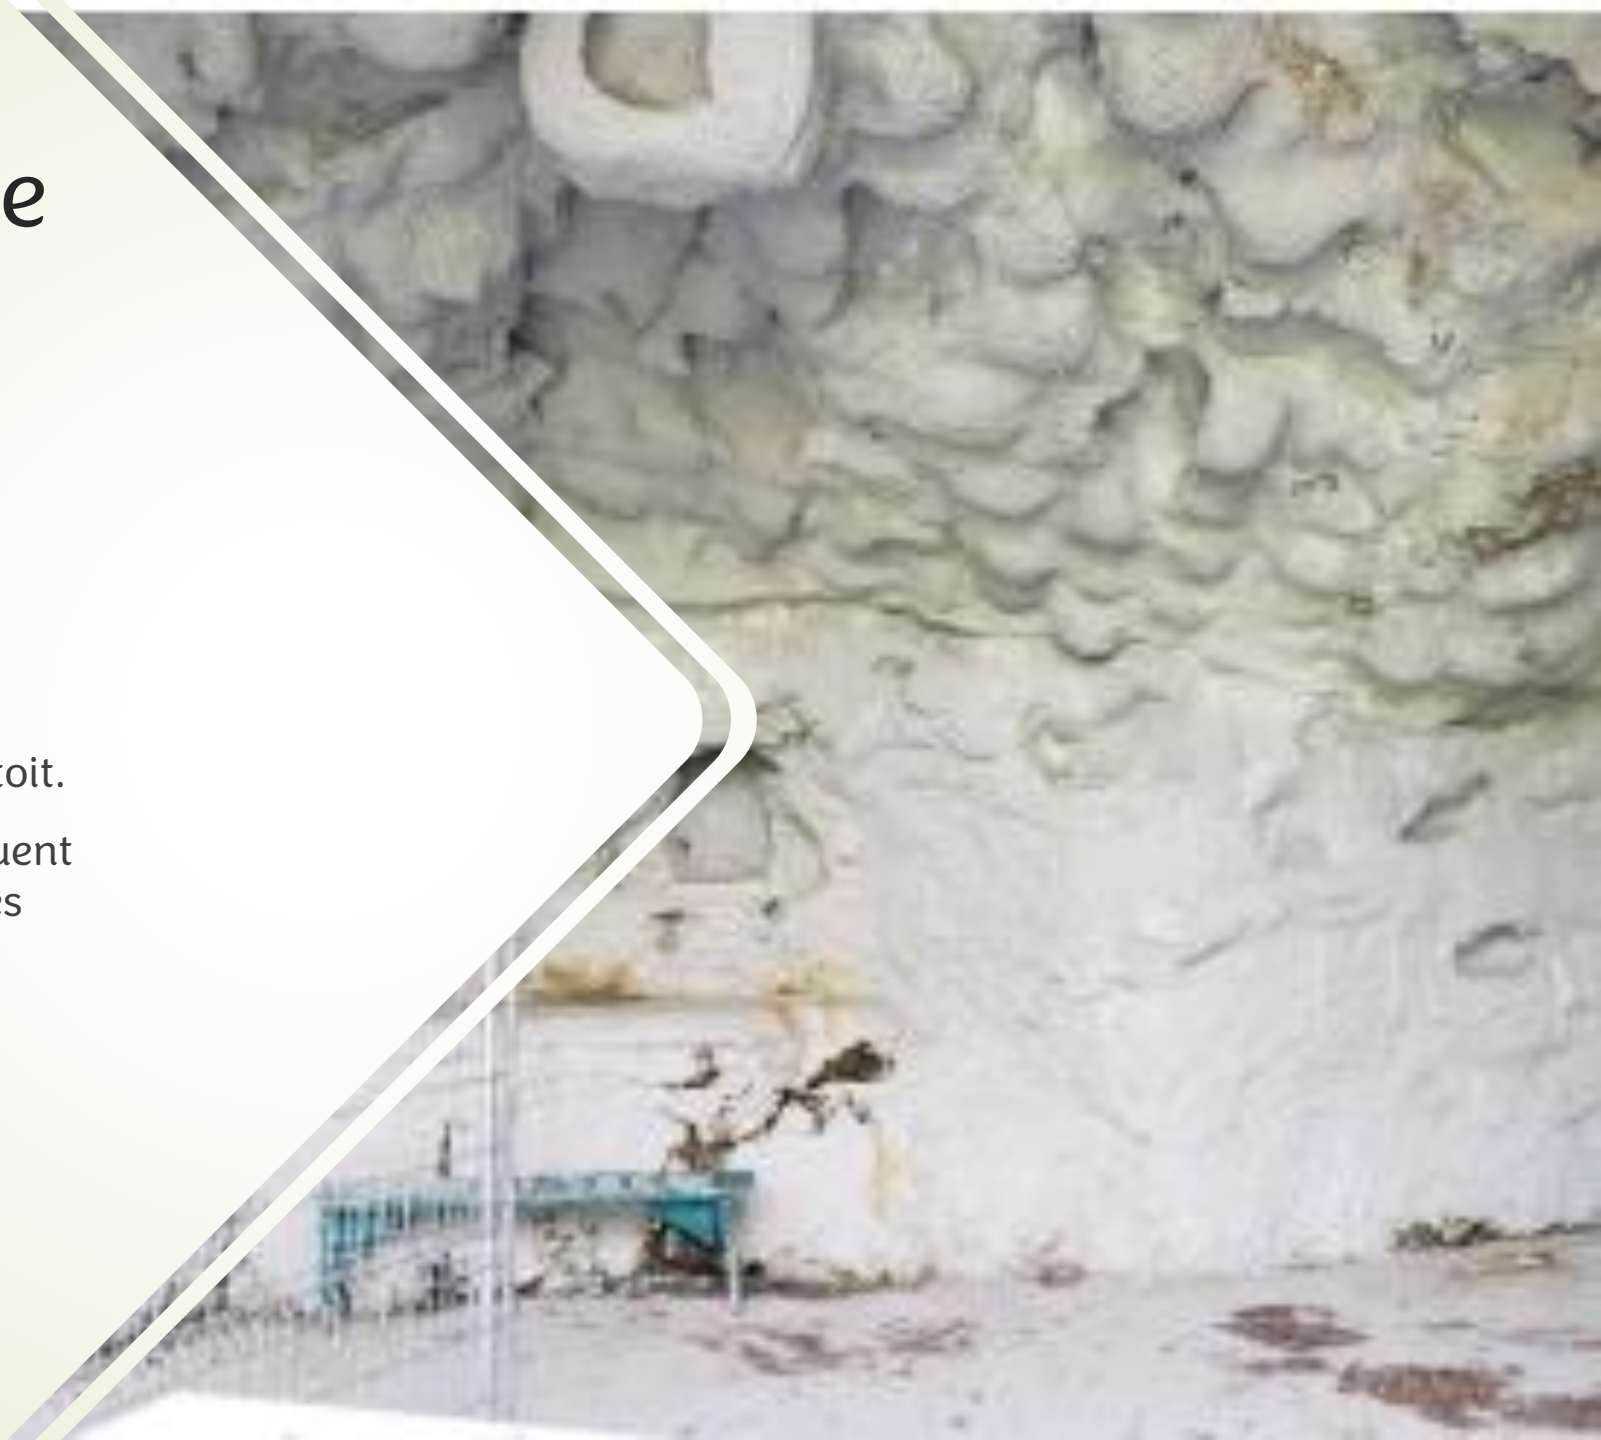
Intérieur de la grotte

- ▶ Plusieurs signes de dégradations:
 - ▶ Revêtement de surface écaillé
 - ▶ Mortier effrité
 - ▶ Présence d'efflorescence à de nombreux endroits à l'intérieur du toit.
 - ▶ Plusieurs traces de corrosion indiquent l'initiation de la corrosion des barres d'armature.

- Les matériaux constituant la grotte sont dans un état de dégradation avancé et ne sont pas adaptés pour offrir une durabilité aux cycles de gel-dégel.
- Puisque les résultats des essais de laboratoire démontrent également que le béton est très hétérogène, il est impossible d'identifier des zones possiblement réutilisables dans le cas d'une réhabilitation.
- L'injection de fissures est non recommandée puisque le réseau de fissures interconnectées semble répandu.
- **La recommandation d'Englobe est une reconstruction et non une restauration et ce, suite à une évaluation géotechnique du mouvement du sol.**

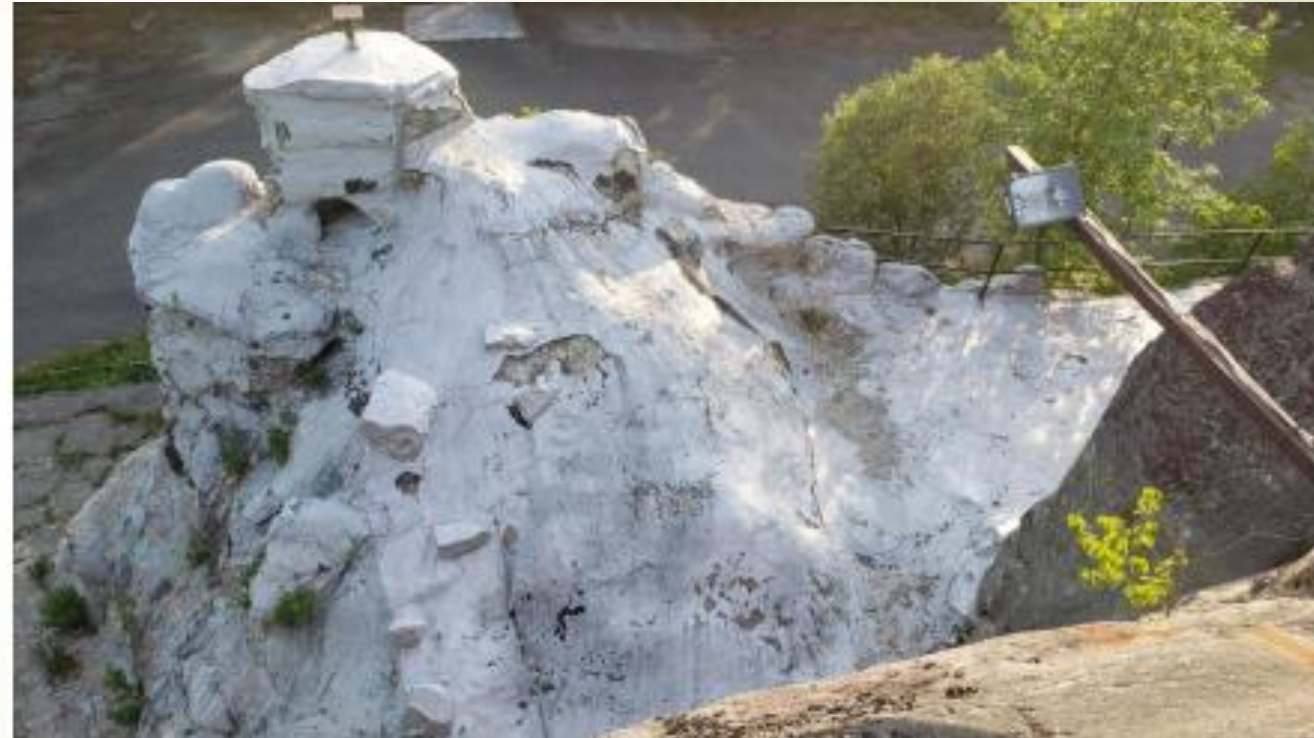
Extérieur de la grotte

- Couches de mortier friables et qui se détachent à plusieurs endroits
- Membrane bitumineuse sur le toit et la couche de peinture sont détériorées au point d'être pratiquement inutilisables.
- Nombreuses fissures dans la membrane
- Plusieurs endroits sans membrane
- Dégradation de la surface observée sur l'entièreté de la surface.

Lors du carottage de l'échantillon #8, l'eau utilisée pour carotter passant au travers du plafond et coulait à l'intérieur de la grotte à plusieurs endroits, dès le début du carottage. Ceci indique un réseau de fissures interconnectées.

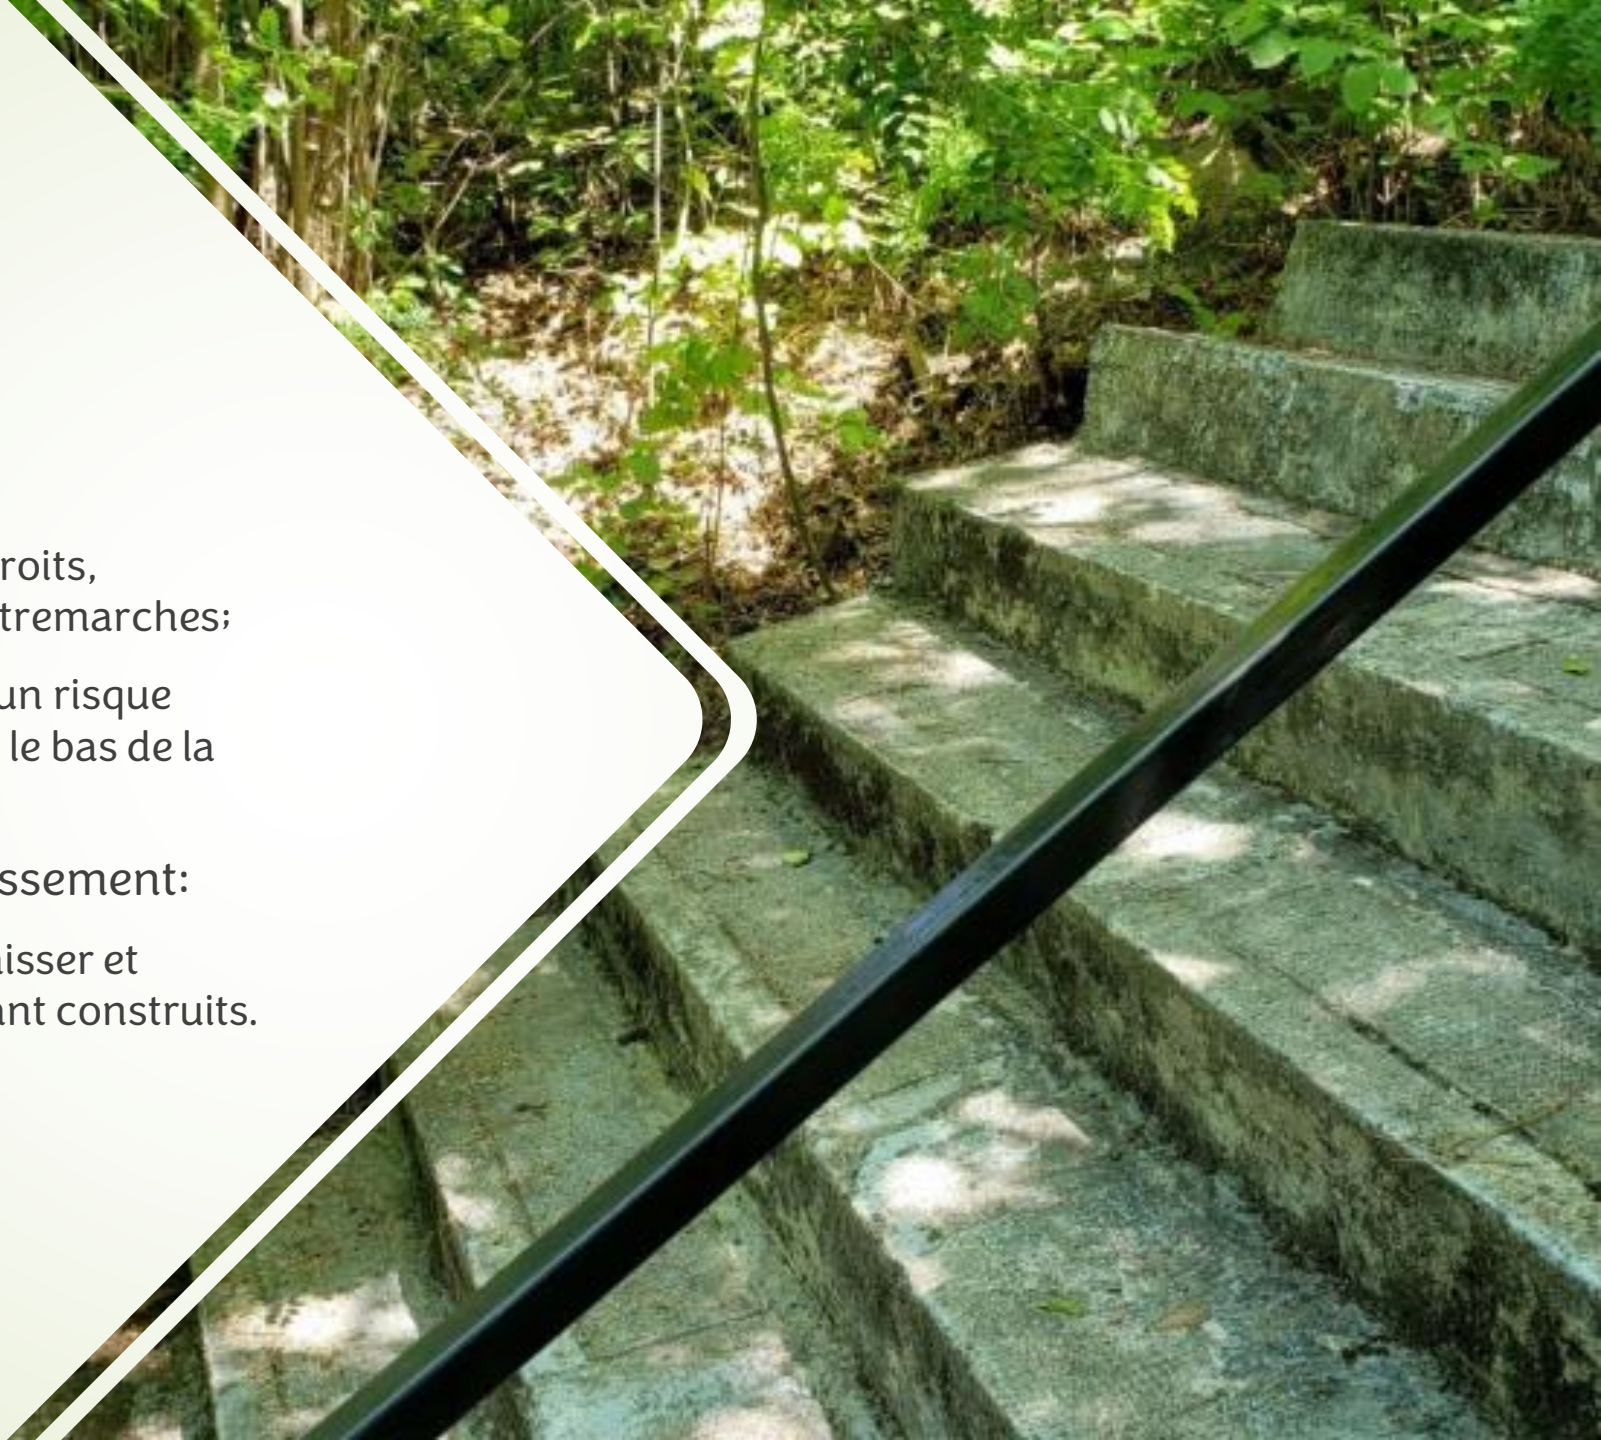
L'escalier et le stationnement

- ▶ L'escalier présente 2 problèmes:
 - ▶ Éclatement du béton à certains endroits, particulièrement au niveau des contremarches;
 - ▶ L'angle de certaines marches pose un risque puisque la surface est orientée vers le bas de la montagne.
- ▶ Le stationnement présente un affaissement:
 - ▶ Le sol de la montagne semble s'affaisser et entraîner avec lui les éléments y étant construits.

- Le béton composant l'escalier présente une résistance à la compression suffisante mais un mauvais réseau de vides d'air.
- Le matériau n'est pas apte à résister aux cycles de gel-dégel.
- L'angle de certaines marches est causé par le déplacement du sol et serait difficilement corrigé sans reconstruire l'escalier ainsi que la fondation.

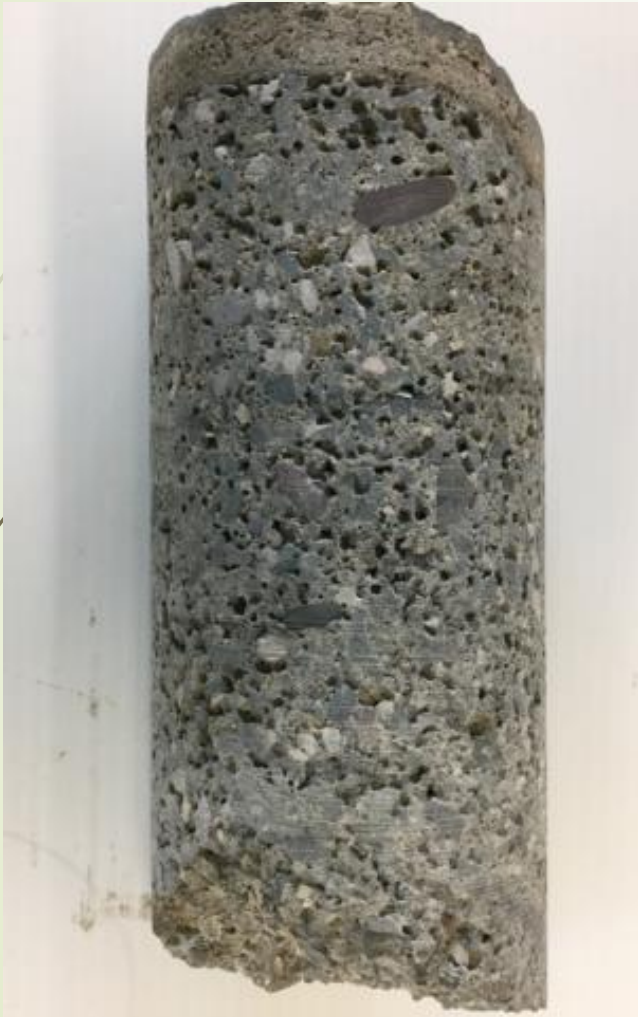
Présence de vides d'air dans la CR-1

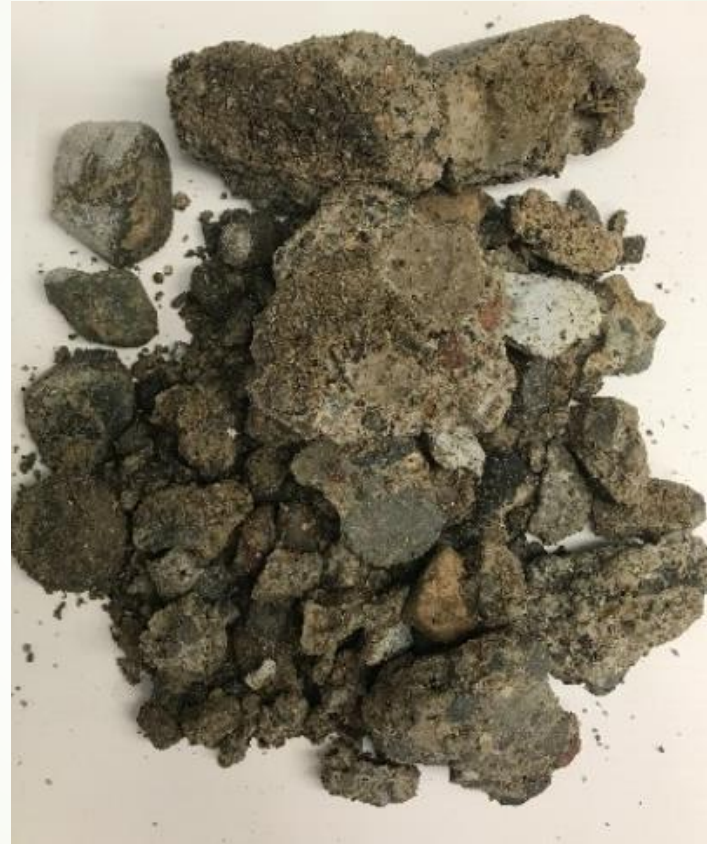
Effritement de la CR-4

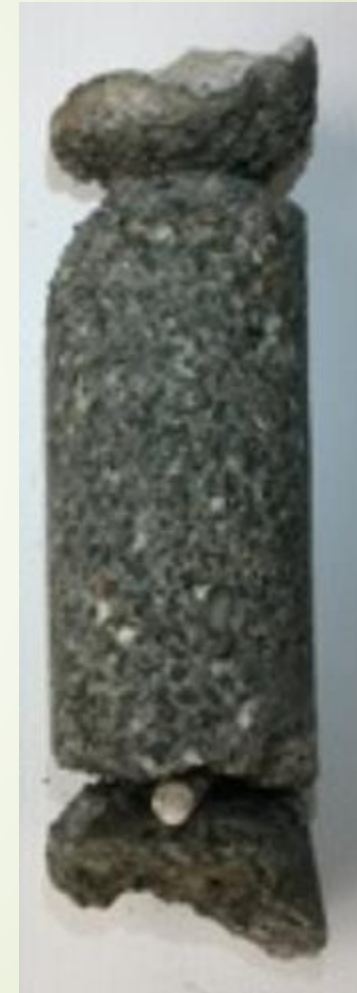
Fissures latérales et barre
d'armature corrodée de la CR-5

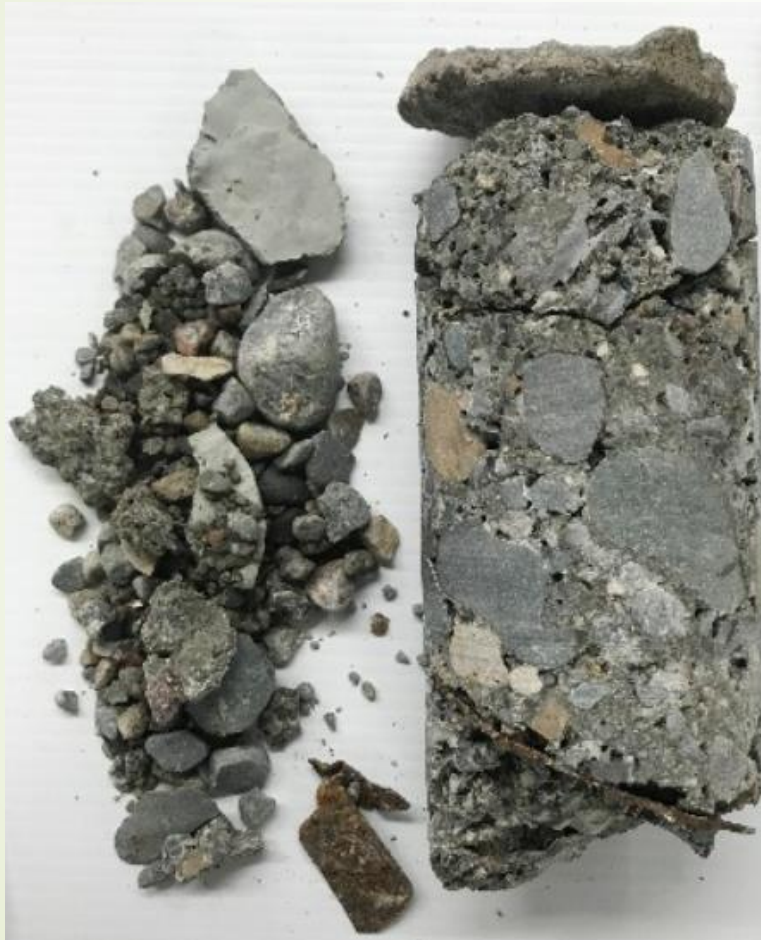
Présence de granulats de toutes sortes et d'un morceau métallique dans la CR-6

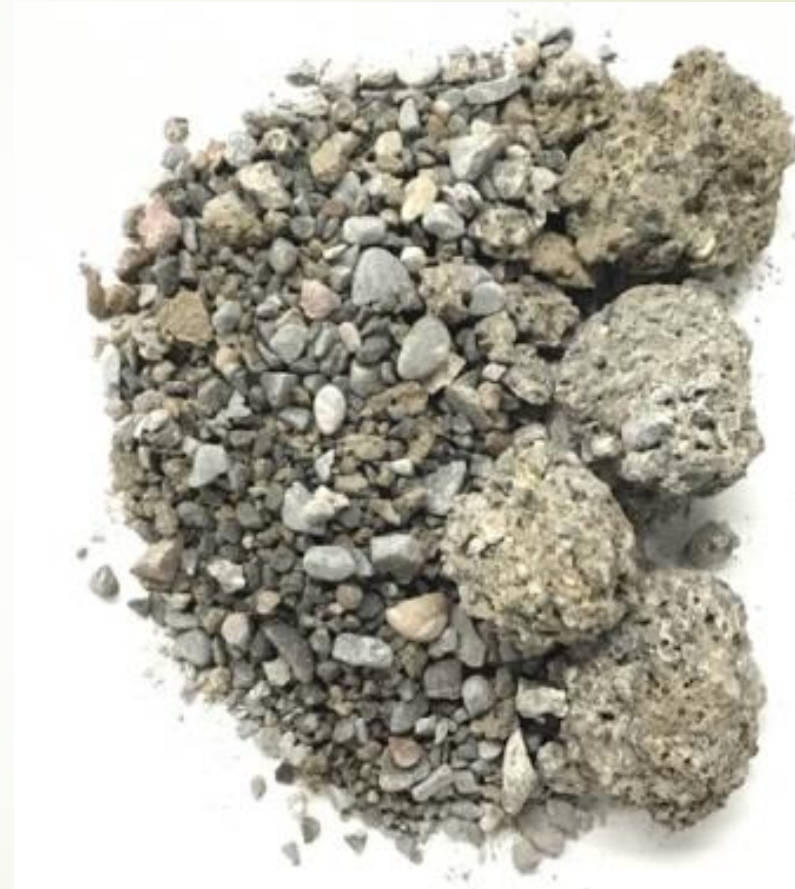
Différence de types de granulats dans la CR-7 p/r à CR-6

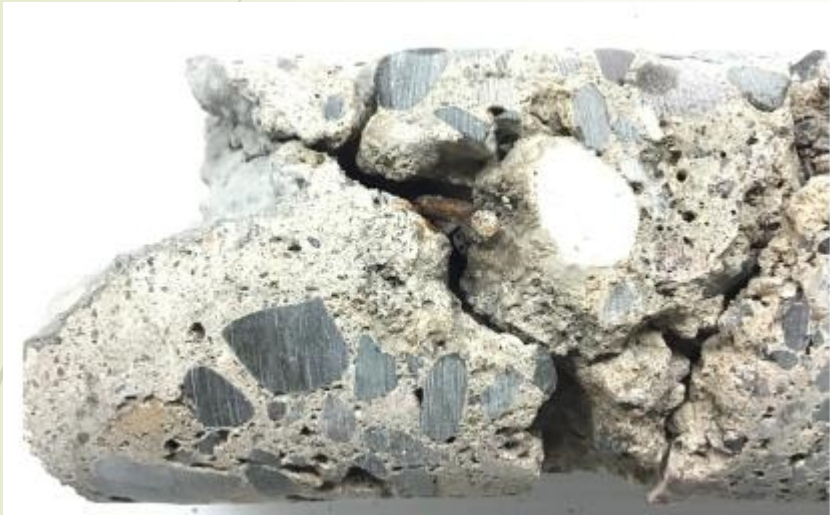
Réseau de fissures dans la CR-8

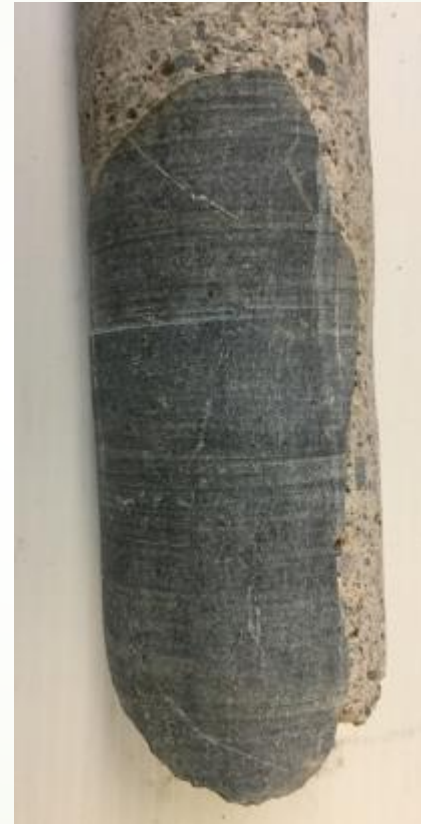
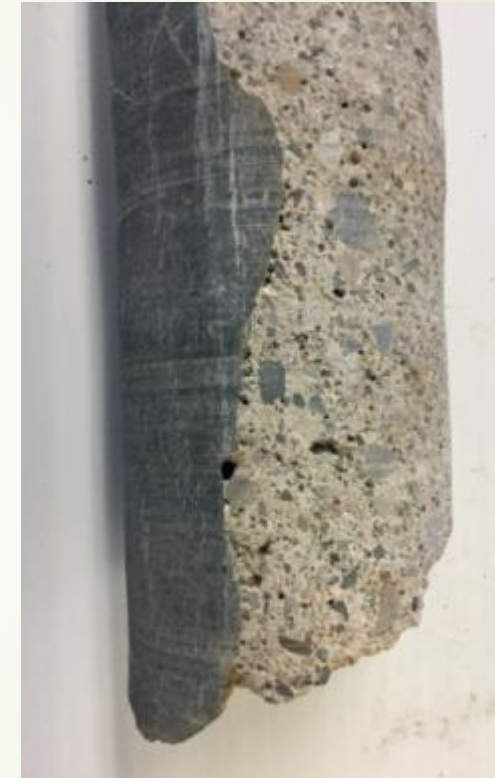
Vides d'air autour d'un granulat de
68,5 mm dans la CR-14
